特薄壁奥氏体不锈钢管的生产工艺及缺陷分析

摘 要 介绍了特薄壁 1Cr18Ni9Ti 奥氏体不锈钢管的试制工艺及设备, 分析了钢管表面主要缺陷形成的原因, 提出了相应的预防措施。实践证明, 预防措施可行, 表面缺陷大大减少。

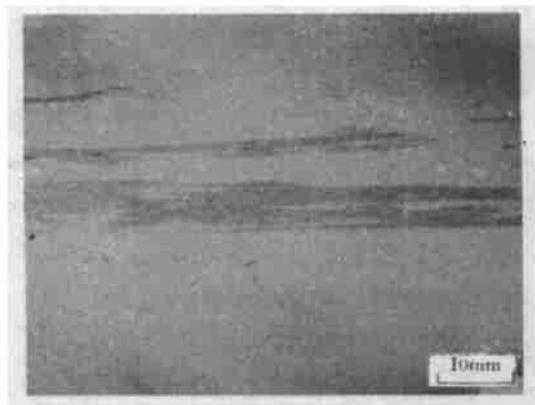
灰带缺陷的形貌如图 1 所示。这种缺陷出现在酸洗晾干后的钢管内表面上。严重的灰带缺陷可贯穿整支钢管 ($> 6\text{m}$)。统计表明, 灰带缺陷占废品率的 55%。用 Philip SEM505 扫描电镜观察, 灰带实际为细晶粒条 (图 2), 渗入深度约为 $10 \sim 15\mu\text{m}$ 。

图 1 灰带缺陷形貌

纹及轻微探伤缺陷, 传统的酸洗工艺很难将附着于这些轻微缺陷上 (尤其是钢管内壁上) 的氯化石蜡清除干净。退火时, 残余氯化石蜡将为 M_7C_3 富铬相提供碳源^[6-7], 导致晶界贫铬, 降低钢管的耐腐蚀性能。

采用碱煮+水煮+酸洗的工艺, 能有效地清除附着于钢管表面上的氯化石蜡^[6]。试验证明, 废品率可由 55% 下降到 8% 以下。

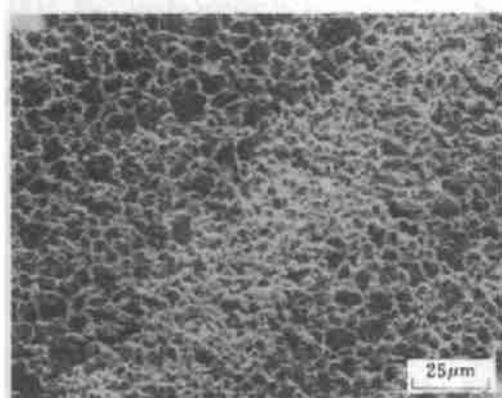
图2 灰带微观特征

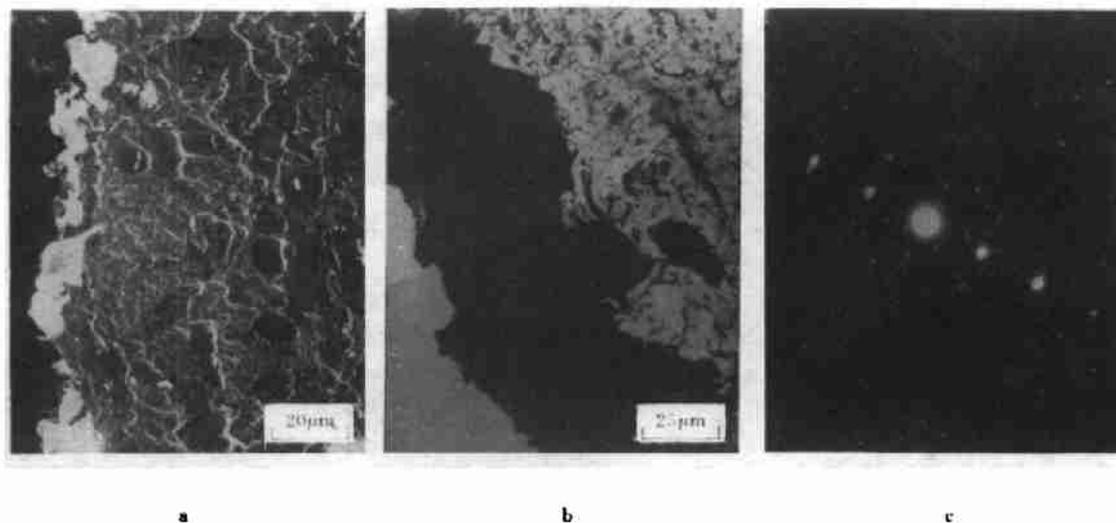
Philip CM12 电子显微镜和 SEM505 扫描电镜 X 射线图观察灰带萃取碳复型表明, 灰带表层存在近似连续分布的大尺寸块状富铬相 (图 3a)。经电子衍射鉴定, 块状富铬相是复杂面心立方结构 (点阵常数 $a = 0.832\text{nm}$) 的 M_7C_3 型碳化物 (图 3b)。图 3c 是两个取向比较接近的 M_7C_3 的 $[112]$ 和 $[558]$ 晶带衍射。

图3 灰带断口萃取碳复型上表层大尺寸块状富铬相的二次电子像 (a), 表层块状 M_7C_3 (b), $[112]$ 和 $[558]$ 晶带衍射 (c)
