可控硅直流调速系统故障分析

摘要：结合直流调速系统的多样性，介绍了其在生产过程中出现的常见故障，并对故障的产生进行了分析，提出了排除故障的方法。

Fault Analysis of SCR DC Regulation System

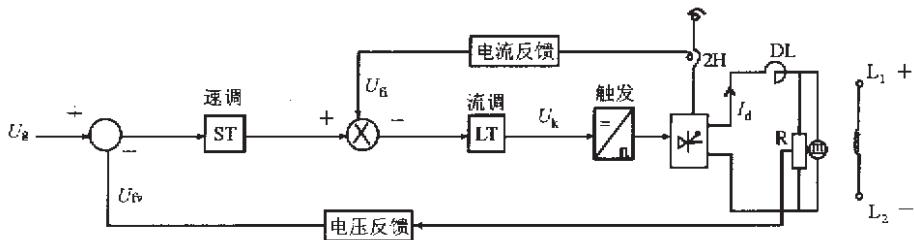
图1 电压、电流双闭环系统原理示意

故障一：直流电动机空载时转速正常，带负载时，转速降为零或压降很大。

KGSF21(或KGSF22)系统是一种典型的双闭环不可逆直流传动系统，各控制调节单元(插件)均为PID调节器，其系统原理如图1所示。在工作过程中，当系统出现转速降为零或很低的这类故障时，首先应用万用表对其进行检查。若测试结果全部正常，那就只能对其工作原理进行分析。突加负载时，电流增加，系统重新进行动态平衡，即空载转速 n_0 下降后，经过双环系统的自动调节，系统又重新稳定在一个新的工作点上。在

此变化过程中，转速 n 和反电动势 E 都按线性规律变化(如图2所示)，而反电动势 E 的扰动必须通过LT输出 U_k 按线性增长才能克服，这就要求LT工作时其PID放大器不能饱和输出，即LT的工作时间常数不能比调节对象(电动机)的时间常数小太多，否则，会引起 U_k 的变化，使其不能克服 E 的变化，从而造成故障。经检查LT后，发现其积分电容C被击穿，换上新的LT后，故障即可排除。

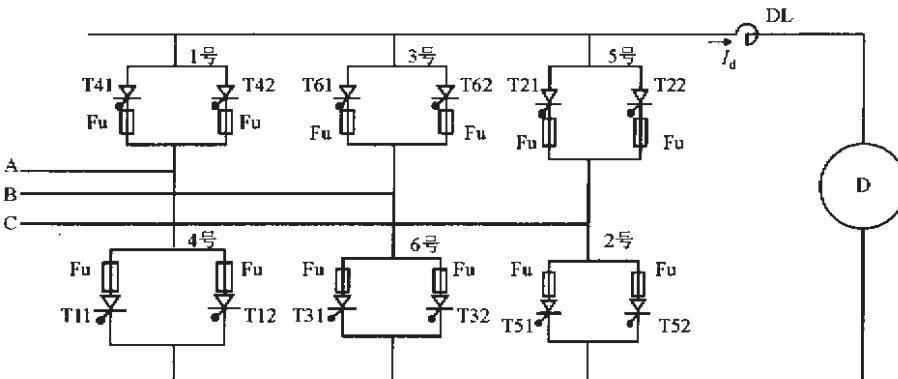
图4 三相桥式整流电路原理图

故障三: RD480A 并联熔断器连续烧坏, 造成设备频繁停车。此系统主回路工作原理图见图 4。

该系统工作时, 各组整流器的导通顺序为 1→2→3→4→5→6→1, 1 至 6 组分别由 2 个可控硅晶闸管 F_u 并联而成, 且 2 个并联晶闸管同时导通(由 1 个触发单元同时发出 2 个脉冲, 再经脉冲板分配给 2 个 SCR)。故障出现时, 同一组号(如 T11 或 T12)的 2 个并联的 F_u 先后烧坏, T11, T12 不能正常工作。

检查各调节单元, 发现各单元所测数据都正确, 再对 T11, T12 触发单元用双踪示波器进行检查, 发现触发器输出的两个宽 12° 相隔 60° 的矩形尖脉冲宽度及幅值不稳定。再检查, 发现触发单元输出复合放大管负偏压电阻 4R11(它起提高功率输出管工作的稳定性, 减少反向漏电流, 控制脉冲宽度的作用)变小, 因而使 T11, T12 工作时的触

发电流起变化, 此外脉冲板输出不可能完全同步, 因此在 T11, T12 工作的情况下, 会出现 120° 导通时不同步, 造成流过每只 SCR 的电流大小不同, 从而使 F_u 被烧坏。更换 4R11 后, 经过一段时间运行, 故障消除。
