新型贝氏体中空钢生产过程缺陷分析与预防

摘要: 对新型贝氏体中空钢在生产过程中出现的热轧棒料裂纹和断裂, 热穿-热轧中空钢的内孔皱褶、表面重皮、内孔脱碳、组织粗大等缺陷的原因进行了分析, 并提出防止缺陷产生的措施。结果表明: 深入了解贝氏体钢的组织 and 性能特点, 制定合理的棒料热轧工艺和中空钢热穿-热轧工艺, 可以避免贝氏体钢棒料及其中空钢制造过程的缺陷。

Analysis and Prevention of In-process Defects of New Type Bainitic Hollow Steel

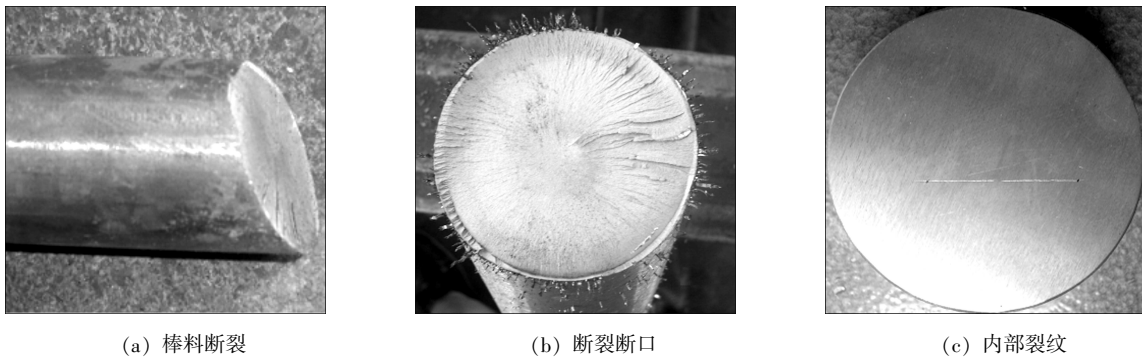
图2 棒料定尺下料过程中出现的断裂及其裂纹

在贝氏体钢棒料定尺下料过程中出现的断裂及其裂纹如图 2 所示。棒料的断口均为斜断口(图 2a), 肉眼观察棒料表面并无缺陷, 断口组织较细致, 存在一定的剪切唇(图 2b), 无氧化色, 应该不是热轧所致, 而是冷加工造成, 与冷矫直过程中产生的内裂纹有关。从断裂端面裂纹的走向观察,

断裂过程都是从内部开始, 说明内应力极大。据了解, 在贝氏体钢生产过程中, 由于在中温温度范围贝氏体钢淬透性较高, 在发生贝氏体转变的温度 350~500 ℃范围, 组织中存在大量的奥氏体组织, 轧制工艺要求热轧之后进缓冷坑缓冷, 吊运的吸盘由于材料组织中过多奥氏体的存在, 吸不住坯料, 造成缓冷困难, 在轧制线冷床冷却后棒料组织会得到新型贝氏体组织, 使棒料的硬度偏高, 冷却到室温矫直时, 由于棒料的硬度较高, 因此矫直困难。加之生产单位在没有高温回火处理的情况下便进行矫直, 矫直过程因坯料硬度过高, 抗力过大, 产生矫直裂纹。在冷矫直过程中曾出现部分棒料端头有裂纹和掉头的情况, 断裂的形貌与图 2 所示情况一样; 因此, 贝氏体钢下料过程中出现的断裂与棒料热轧态后缓冷效果差或没有进行高温回火, 造成棒料硬度偏高, 冷矫直产生内裂纹有关。

时,发现内部的裂纹如图2(c)所示。取 $\Phi 60\text{ mm}\times 20\text{ mm}$ 圆片试样,一个端面磨削后存在裂纹,而另一个端面没有裂纹,且裂纹随时间不断扩展(图2c),这说明材料内部存在较大的内应力,冷矫直使贝氏体棒料出现内裂纹,裂纹并不是贯通整个棒料,而是有一段长度,似乎与冷矫直时局部过度矫直情况相吻合。

从组织方面考虑,由于贝氏体棒料热轧后缓冷效果差,加之没有进行高温回火处理,热态组织中存在较多的奥氏体,又没有进行奥氏体稳定化处理,因此冷矫直时,在应力作用下会发生马氏体转变或冷加工硬化,硬度升高,造成较大的应力而产生内裂纹。为避免矫直发生裂纹及断裂,生产厂家在贝氏体钢生产过程中,如果没有回火设备,热轧后应采取有效措施进行有效缓冷;有回火热处理设备,热轧冷却后应及时进行高温回火热处理,降低棒料的硬度,以利于后续矫直及其坏料的下料操作。

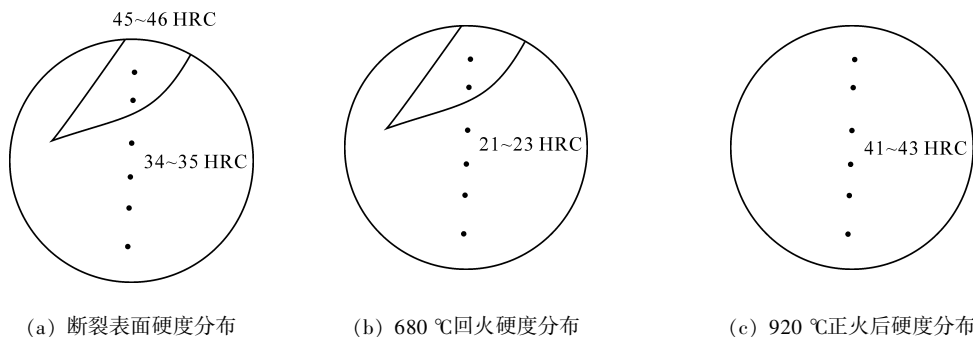
图3 热轧断裂低倍试片端面及其硬度测试结果

洗后观察低倍项目均满足标准要求。热轧断裂低倍试片端面及其硬度测试结果如图3所示,可以看出:图3(a)所示组织存在明显的腐蚀程度差异,肉眼和金相观察没有明显缺陷,但暗色区(划线区域)组织和其他区域相比,极为细化,硬度较高,为 $45\sim 46\text{ HRC}$,其余区域硬度为 $34\sim 35\text{ HRC}$ 。由于供货状态是热轧缓冷后矫直,硬度不均说明局部产生了加工硬化,加工硬化与棒料冷矫直过程的局部变形有关。图3(a)试样在进行 $680\text{ }^\circ\text{C}$ 下 4 h 回火后,暗色区域有所改善,虽然还存在(图3b),但硬度降低,说明高温回火能够降低硬度,促使加工硬化消失。 $920\text{ }^\circ\text{C}$ 正火处理,试样表面的暗色区域消失(图3c),组织腐蚀程度均匀,说明奥氏体化后空冷组织均转变为新型贝氏体组织,试片的硬度提高且硬度分布均匀;因此,暗色区域应该不是宏观成分偏析,因为宏观偏析是无法用高温回火和正火热处理方法来消除的,用热处理消除时只能用高温长时间扩散退火。生产实践证明:热轧棒料经高温回火之后再进行矫直,不会出现上述情况。

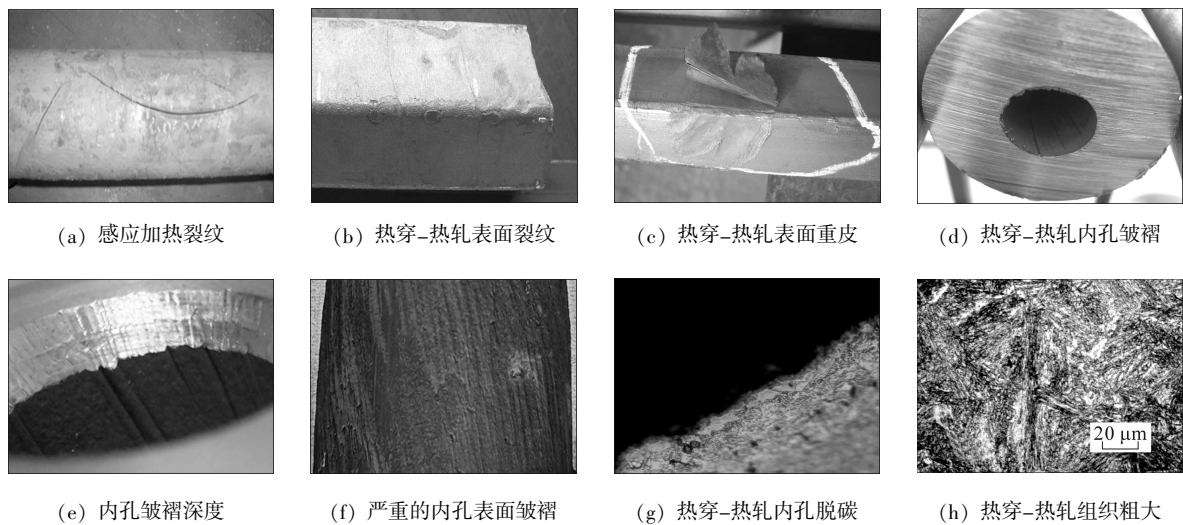
图4 贝氏体中空钢热穿-热轧过程出现的主要缺陷

图4(a)所示为热穿-热轧前感应加热过程形成的裂纹,结合棒料矫直过程中出现的裂纹,认为感应加热形成裂纹是由于原棒料热轧后缓冷效果不理想,矫直前没有进行退火处理或高温回火,导致棒料冷矫直时产生内裂,内裂纹造成穿孔毛管感应加热过程中裂纹扩展而产生表面裂纹。

图4(b)所示为同一批料热穿-热轧成六边形截面中空钢表面产生的裂纹,该裂纹的产生与棒料表面裂纹和内裂有关。为了验证由于冷矫直产生内裂造成热穿-热轧中空钢的裂纹和断裂缺陷,用未经矫直的棒料直接热穿-热轧制造中空钢和高温回火后热穿-热轧中空钢,结果发现中空钢在热穿-热轧加热过程中并未出现表面裂纹。

热穿-热轧过程中表面重皮的出现是与棒料表面存在裂纹和缺陷有关,裂纹和缺陷在热穿-热轧过程中造成材料组织不连续,轧制过程中易分层形成重皮(图4c)。通过严格检查热穿坯料的表面质量,对热穿前的棒料进行扒皮处理,可预防热穿-热轧表面重皮的出现。

热穿-热轧过程出现内孔皱褶(图4d),首先与坯料热穿过程中穿孔顶头轧段表面产生龟缩、起皱凸出有关,其在热穿管内壁产生凹痕,该凹痕在随后的减径过程中容易形成皱褶;其次,内孔皱褶与热穿孔后减径比过大有关,减径比过大时,中空钢外径大幅度压缩,内孔紧缩,内表面在减径变形过程中产生收拢、压缩、堆挤变形,容易产生皱褶和凸起^[9-11]。预防皱褶产生的措施有:热穿孔顶头表面质量变差时及时更换顶头;选择合适的减径

比;增加减径过程中内孔变形的均匀性,采取带芯棒轧制等。分析带有皱褶中空钢的截面,发现皱褶只是中空钢内表面表层的加工缺陷,缺陷尖端圆钝(图4e)并非裂纹缺陷,该缺陷在内表面存在,影响内表面光洁度,对于中空钎具产品,由于工作时承受较大的冲击、扭转和弯曲变形,严重的内孔皱褶(图4f)容易形成疲劳裂纹源,降低钎具的疲劳强度,影响钎具的使用寿命,应引起足够的重视。

热穿-热轧过程中出现的内孔脱碳主要与轧制工艺有关,如棒料热穿时加热温度过高,穿孔后造成内孔碳的烧损,出现内孔脱碳(图4g);另外,更重要的还与棒料穿孔时的顶头形状和表面质量有关,顶头形状变差或表面质量不佳时,在热穿孔过程与棒料孔壁会产生较大的摩擦热,过高的摩擦热造成内孔温度升高,出现过热,增加脱碳倾向。可见,严格控制棒料的加热温度,改善顶头表面的质量,预防内孔表面出现过热,可以减少脱碳倾向。过量的内孔脱碳,在随后热处理过程中会因里外层体积变化而容易产生内孔表面裂纹,降低材料的疲劳强度,生产过程中应严加控制。

热穿-热轧中空钢组织中出现粗大组织,甚至穿晶组织(图4h),与穿孔过程中坯料加热温度过高,或穿孔顶头的摩擦热过大有关,坯料热穿时温度过高,组织会过度长大,形成粗大的板条;另外还与热穿前加热温度的均匀性、变形的不均匀性有关。提高棒料的加热质量和增加变形的均匀性,控制轧制温度,以及穿孔顶头具有良好的表面质量,才可以避免中空钢粗晶组织的出现。
