水平连铸小圆坯缺陷对热穿孔毛管的影响

(成都无缝钢管厂)

通过对水平连铸坯的各种缺陷分析,阐述了缺陷产生的原因及解决措施,为建立水平连铸坯的评定标准提供了依据。

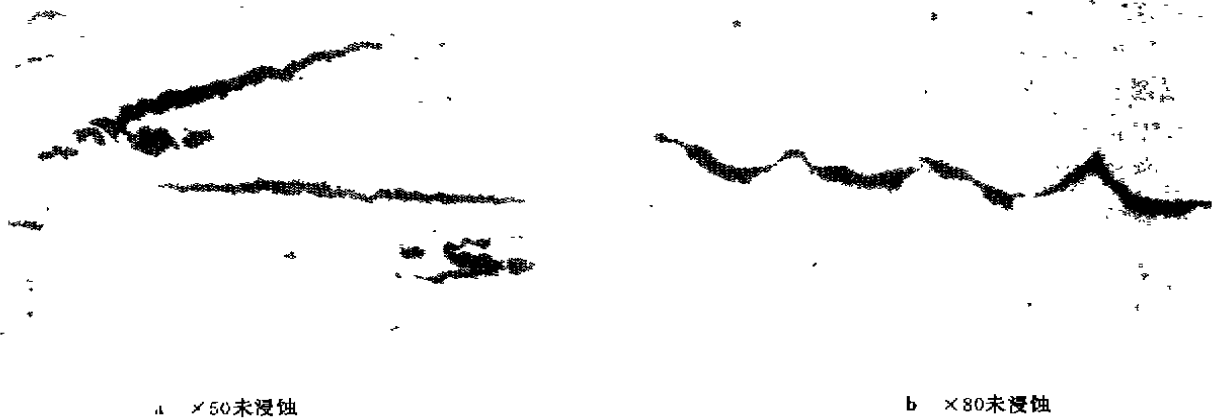
高,将铸坯中间裂纹放大观察发现,裂纹都呈或大或小的锯齿状(见图6),由图6可知,中间

图6 中间裂纹形貌

杂,用扫描电镜和能谱分析表明,在中间裂纹的两端延伸方向有条状和颗粒状硫化物夹杂,中间裂纹在向中心部位扩展的方向上夹杂物要多些。中间裂纹中硫偏析较高(0.74%),两边缘硫偏析最高(达1.71%)。

中间裂纹的特点是:细小,酸洗前看不见,高倍形态是断续呈锯齿状,裂纹处硫偏析较高,存在较多的硫化物夹杂,而该硫化物夹杂就是中间裂纹的裂纹源。中间裂纹在柱状晶区沿晶间扩展。

中间裂纹产生的主要原因是钢水过热度大,浇铸温度过高。这样得到的柱状晶粗大,形成发达的树枝状晶,树枝状晶的枝晶和晶轴间流动性已变差的母液补缩条件也变差,钢液在凝固过程中处于固液状态时,已凝固的薄枝晶间隙只需很小的收缩力就能使其破坏,这就使钢的抗热裂性变差。钢液温度过高,铸坯中间部分结晶较慢,而且晶间易于富集夹杂(特别是硫化物夹杂),由此形成热脆裂纹源。在应力作用下,由裂纹源处开裂并扩展,就产生中间裂纹。

冶炼和浇铸两方面采取措施。冶炼方面应降低钢中硫含量和净化钢质;浇铸方面应严格控制钢液的过热度,浇铸温度不能过高。同时强化冷却,扩大等轴晶区,减小柱状晶区和柱状晶长度。

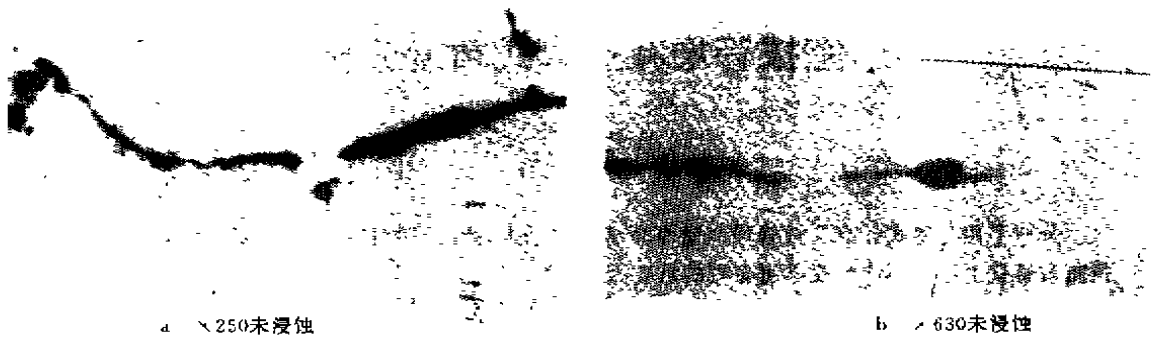
间夹杂放大形貌见图8。经分析知,夹杂物系硫化物,另有部分 Al 夹杂,这些在晶界上分布的夹杂物经较长时间的盐酸腐蚀后脱落,并使晶界腐蚀扩宽而形成宏观可见的凹陷,即腐蚀沟槽。出现沟槽的 HCC 坯对穿孔毛管内部及内外表面质量未发现有害。

图8 晶间夹杂形貌
