G105 钢级钻杆在含有 H₂S 环境下的腐蚀研究

摘要: 根据 NACE TM 0284-2003 标准的试验方法, 采用 NACE TM 0177-2005 标准的 A 溶液(5%NaCl+0.5%CH₃COOH+饱和 H₂S 水溶液)对 G105 钢级钻杆在 3 种不同温度下进行标准氢致开裂(HIC)评价实验和应力腐蚀(SSC)实验。结果表明, 在标准 HIC 实验中试样没有出现裂纹, 在标准 SSC 实验中试样发生断裂, 因此, G105 钢级钻杆在含有 H₂S 环境下不宜长期使用。

Research on H₂S Corrosive Operation Condition for Drill Pipe in G105 Steel

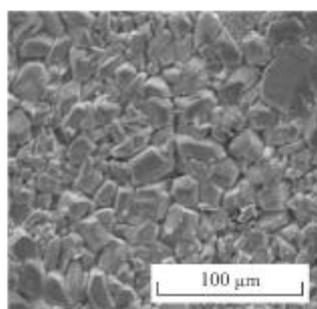
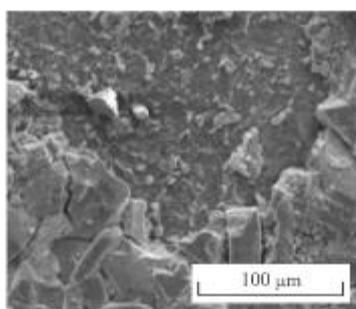
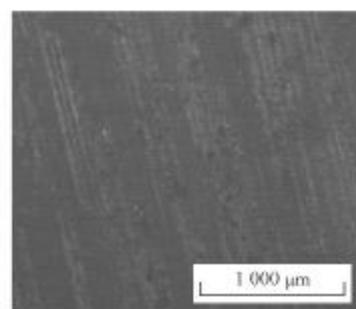
图 2 G105 钢级钻杆在 NACE 标准环境下(状态 1)SEM 照片

(a) 正面

(b) 正面

(c) 侧面(腐蚀产物去除后)

由于 G105 钢级钻杆材料的屈服强度在 724~931 MPa 之间^[1], 为高强度钢, 其硬度 HRC>22, 故对 HIC 和 SSC 敏感。G105 钢级钻杆 HIC 试样的宏观和微观照片分别示于图 1 和图 2, 从图中可

以看出, G105 钢级钻杆表面覆盖了一层厚厚的腐蚀产物, 腐蚀产物疏松, 不能阻止基体被进一步的腐蚀。经打磨后试样表面没有氢鼓泡现象, 侧面没有发现裂纹, 按照标准要求将试样切开后, 截面上同样没有发现裂纹。说明 G105 钢级钻杆腐蚀较严重, 但氢致开裂的敏感性较低。

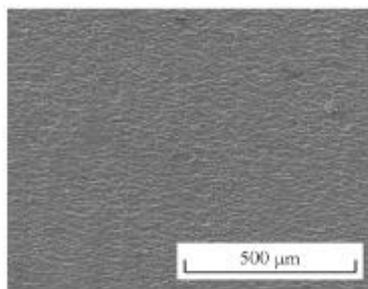
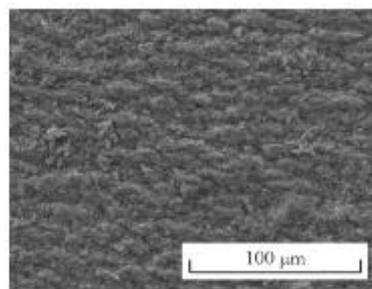
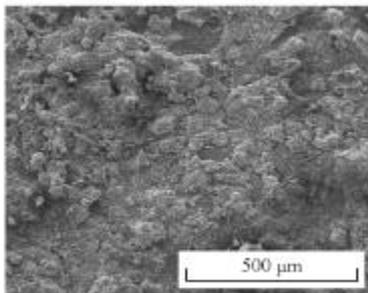
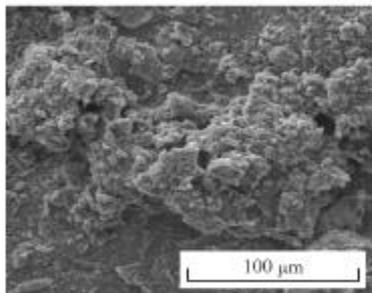
图10 G105 钢级钻杆在不同环境下的 SSC 试样表面的 SEM 照片

(a) 状态 2

(b) 状态 2

(c) 状态 3

(d) 状态 3

图 10 所示为 G105 钢级钻杆在状态 2 和状态 3 中 SSC 试样表面的 SEM 照片。实验发现，应力腐蚀的温度由 25 ℃提高到 40 ℃和 60 ℃后，试样没有产生开裂现象，这说明 G105 钢级钻杆的 SSC 应力腐蚀开裂敏感性在 25℃时最高，产生了裂纹，但温度增加到 40 ℃和 60 ℃后，G105 钢级钻杆的 SSC 开裂敏感性降低，这是因为温度升高后“氢陷阱”对氢的捕获能力降低，材料产生氢致裂纹的敏

感性降低。从图 10 可以看出，实验温度为 40 ℃时 G105 钢级钻杆表面腐蚀产物均匀，且相对致密，但温度增加到 60 ℃后，试样腐蚀加重，表面产生了腐蚀产物的堆积，分布不均匀，这说明温度升高后虽然钻杆的氢致开裂敏感性降低，但试样的腐蚀速率增加，腐蚀产物层变厚。根据 EDS 分析结果，40 ℃时 G105 钢级钻杆表面元素含量为 Fe 61.94%，S 38.06%；60 ℃时为 Fe 46.07%，S 53.93%，说明腐蚀产物主要是由 Fe 的硫化物组成。
