直缝埋弧焊管焊缝性能不合格及点状缺陷产生原因

摘要: 针对直缝埋弧焊管焊缝出现低温冲击韧性不合格、导向弯曲不合格及内焊缝近表层点状缺陷, 分析了钢板原料成分及缺陷发生处的宏观形貌和金相组织。分析认为: 为降低成本, 调整了 L485M 母材化学成分, 使后来批次的母材合金元素中不含 Mo 元素, 为保证焊缝的冲击韧性, 制管厂应当选择合适的焊丝进行匹配, 以调整焊缝化学成分的含量; 在保证焊缝熔透量的情况下, 尽量使用小的焊接热输入量, 使焊接后冷却凝固的熔池金属得到理想的组织成分和晶粒组织。

Causes for Weld Seam Performance Nonconformance and Spot Defect of SAWL Pipe

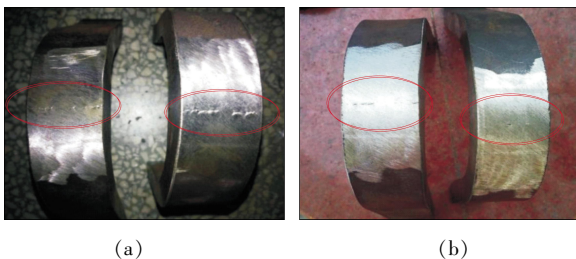
图1 焊缝导向弯曲不合格试样示意

但是冲击功平均值不符合 ≥ 80 J的客户技术要求。焊缝导向弯曲不合格如图1所示,且均为导向弯曲不合格,分析弯曲试样宏观形貌,在试样受拉面上沿焊缝中心线开裂,并贯穿了整个试样宽度方向。为排除钢管因存在内在焊缝质量缺陷而影响力学性能不合格的情况,随即在力学试样不合格钢管上,用缺陷评定灵敏度为 $\Phi 1.6$ mm竖通孔反射波高100%的超声波进行全管焊缝探伤,发现存在多处点状缺陷(每根钢管多达十几处),随后对此不合格钢管前后生产的钢管也进行全管超声波探伤均发现此类缺陷。对直缝埋弧焊管有缺陷的部分取样,通过超声波手动探伤仪确认缺陷所在焊缝中的位置,用机械加工方法加工出缺陷所在的焊缝横截面,经磨削、抛光、腐蚀后制成金相试样,发现点状缺陷水平位置位于焊缝正中间,距内焊缝表面深度0.5~2.0 mm,裂纹存在位置如图2所示,缺陷为垂直于焊缝柱状晶方向长度约为0.4 mm微裂纹,缺陷位置处于内焊缝余高中间正下方2 mm左右,故怀疑反弯不合格可能是受到内焊缝点状缺陷的影响。

从存在的问题来看,焊缝冲击值低反映的是焊缝韧性不达标,焊缝反弯不合格说明塑性不达标,使得焊缝经扩径后产生微裂,导致出现超声波手动探伤返单个超标缺陷问题。在焊接工作中用于改善焊缝金属性能途径很多,但归纳起来主要是焊缝的固溶强化、变质处理(微合金元)和调整焊接工艺参数^[3-4]。

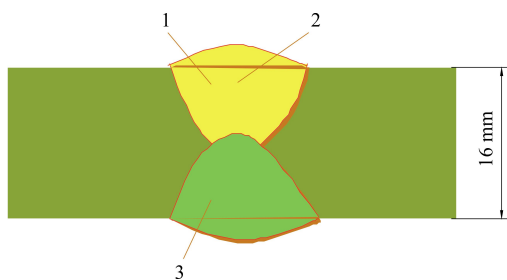
图2 裂纹存在位置示意

1—内焊缝 2—微裂纹 3—外焊缝

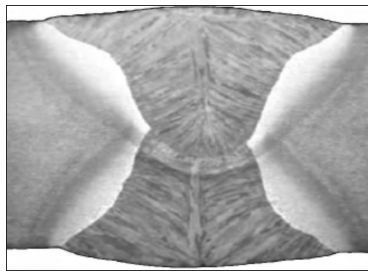
图 3 理想的焊缝宏观形貌

其次,观察焊缝的显微组织形貌,发现焊缝熔池柱状晶成长方向欠佳,基本垂直于中心轴。理想的焊缝宏观形貌如图3所示,柱状晶成长方向与中心轴之间的角度越小越好,这样就要求焊缝熔池中的杂质尽量往上浮,而不是残留在焊缝中心区域。如果熔池杂质残留在焊缝中心区域,就会使焊缝最后凝固处产生偏析,造成焊缝塑性不够,从而在扩

径之后产生开裂。焊缝熔池中柱状晶成长的形态主要受焊接热输入的影响。

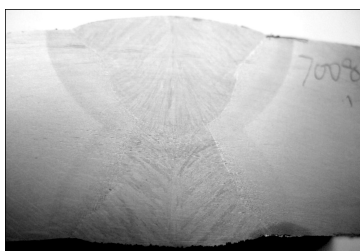
图 4 焊缝宏观形貌

为了验证试验结果的稳定性,采用优化后的工艺参数焊接 10 根钢管,焊后焊缝表面成型良好,100%全管手动超声波检查无点状缺陷,焊缝、热影响区低温冲击功平均值 $\geq 150 \text{ J}$,焊接接头弯曲均合格,焊缝宏观形貌良好,如图 4 所示。

沙市钢管通过焊接试验构建管线钢埋弧焊工艺参数优化设计数学模型^[10-13],确定了管线钢管能量应控制在 $220 \text{ J}/\text{mm}^2$ 以内。
